10. 명지대학교 (용인캠퍼스)

11. 서강대학교

12. 연세대학교 (서울캠퍼스)

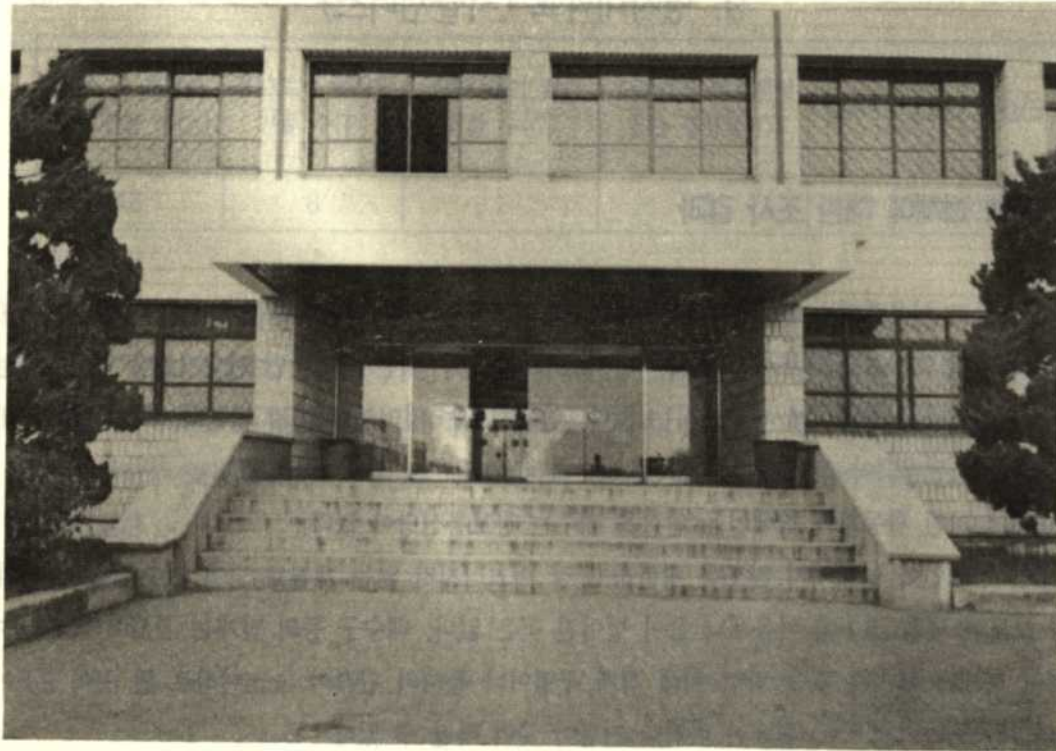
이공학관, 경사도가 없다.

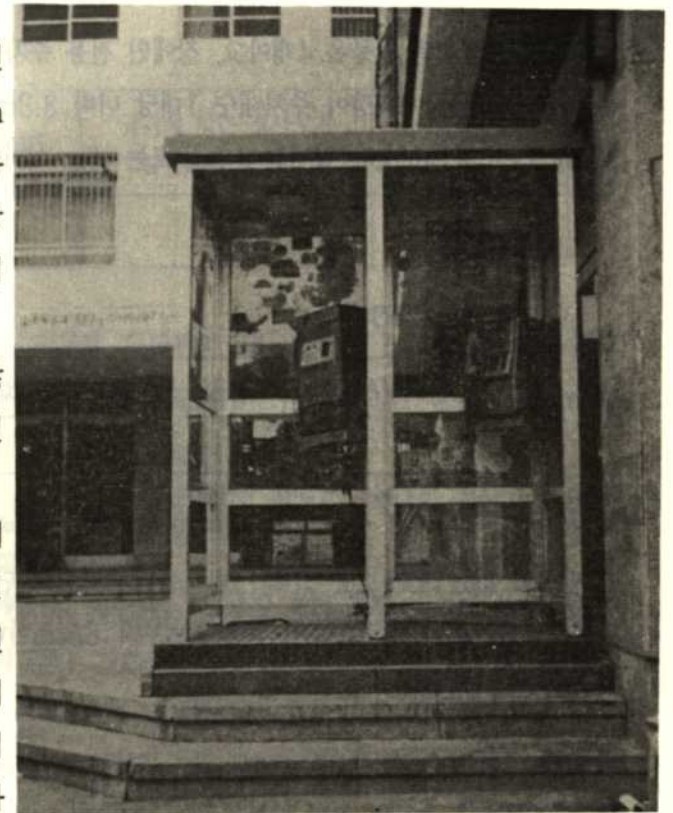
공중전화의 출구를 건물 정면에 배치했다면 장애인이 네 개의 턱을 넘지 않고도 공중전화 이용을 훨씬 쉽게 할 수 있을 것이다. (경희대 서울캠퍼스)

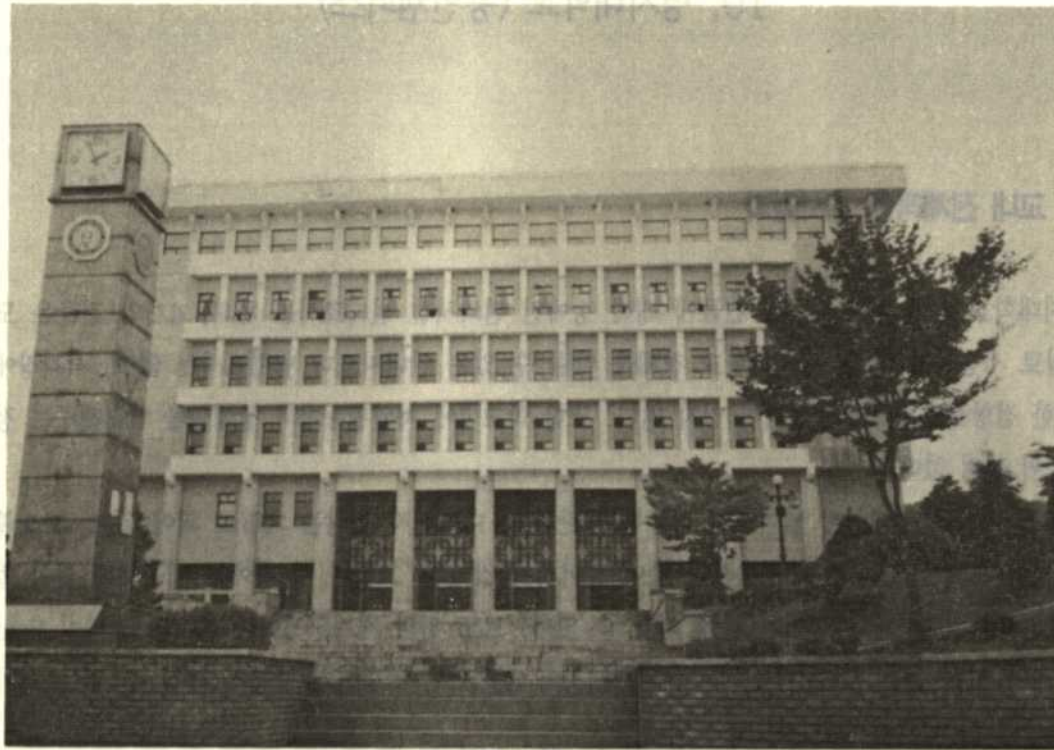
명진관(본관), 도서관도 이 건물 안에 있다.

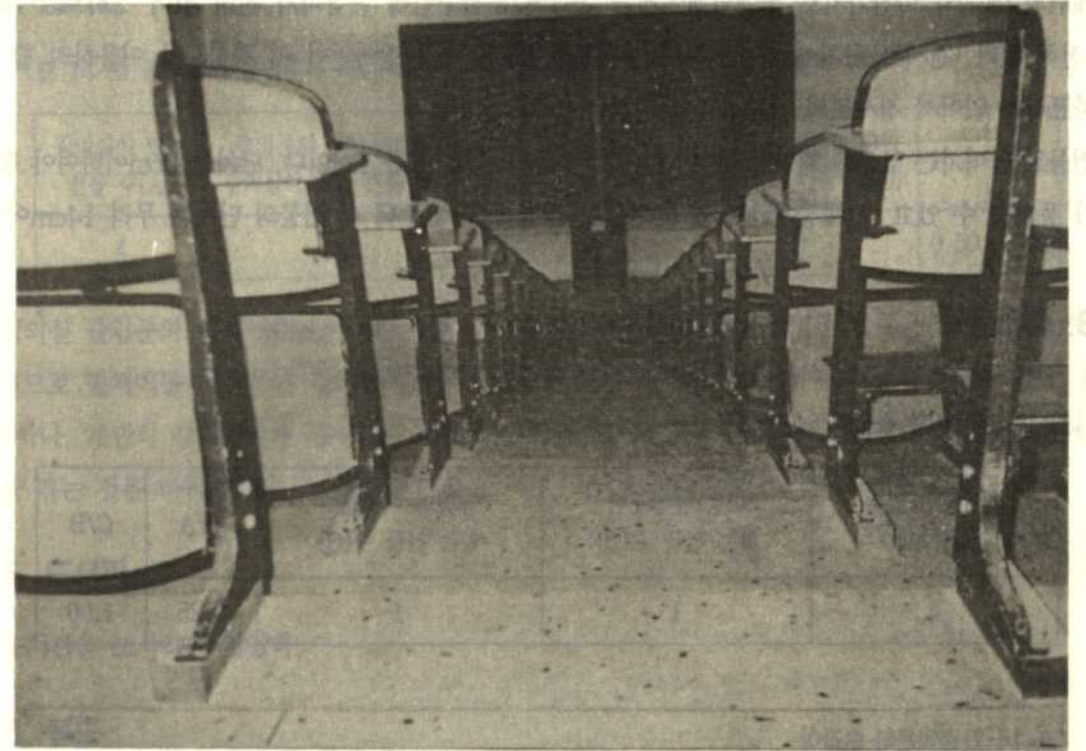
계단식 강의실은 경사로와 층계로 되어있지만, 경사도가 1:60이나 된다.

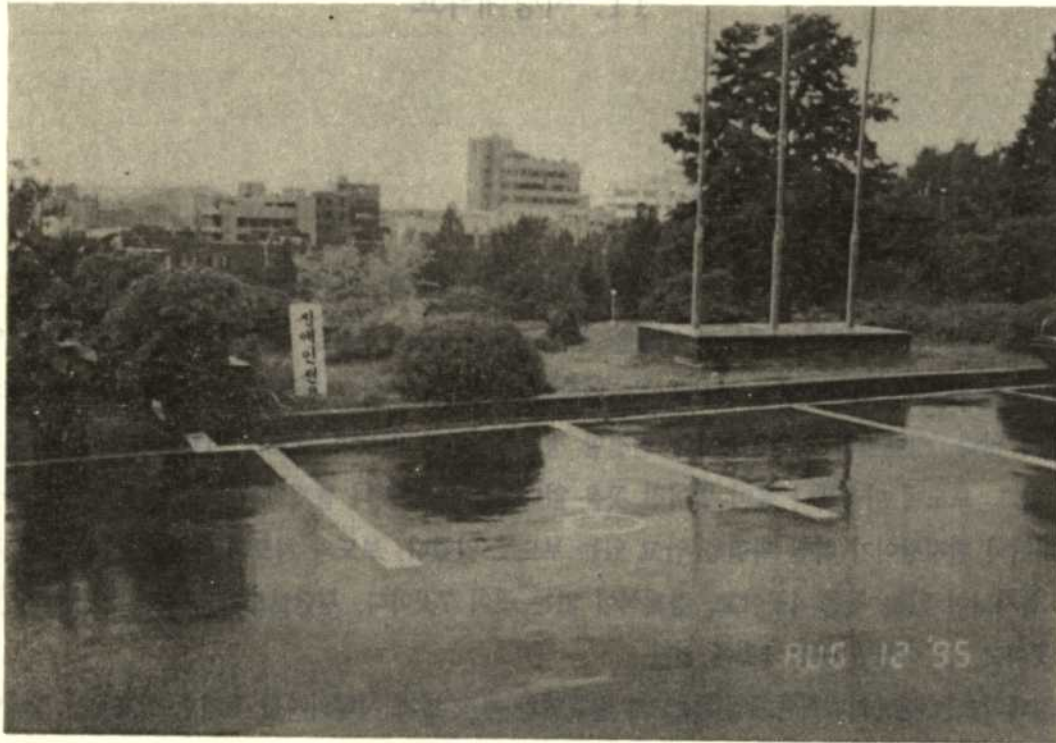
X 관 등 건물 곳곳에 장애인 전용 주차장이 눈에 띈다

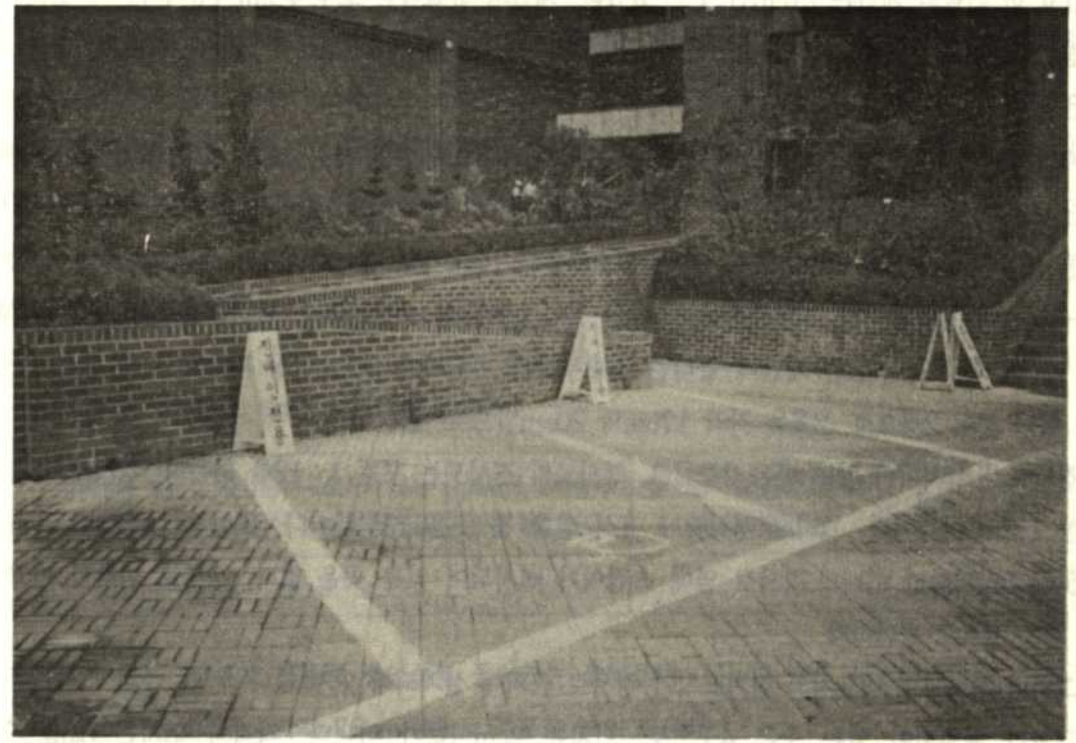
D관 앞에 있는 장애인 전용 주차장 전경, 경사로 모습도 보인다.

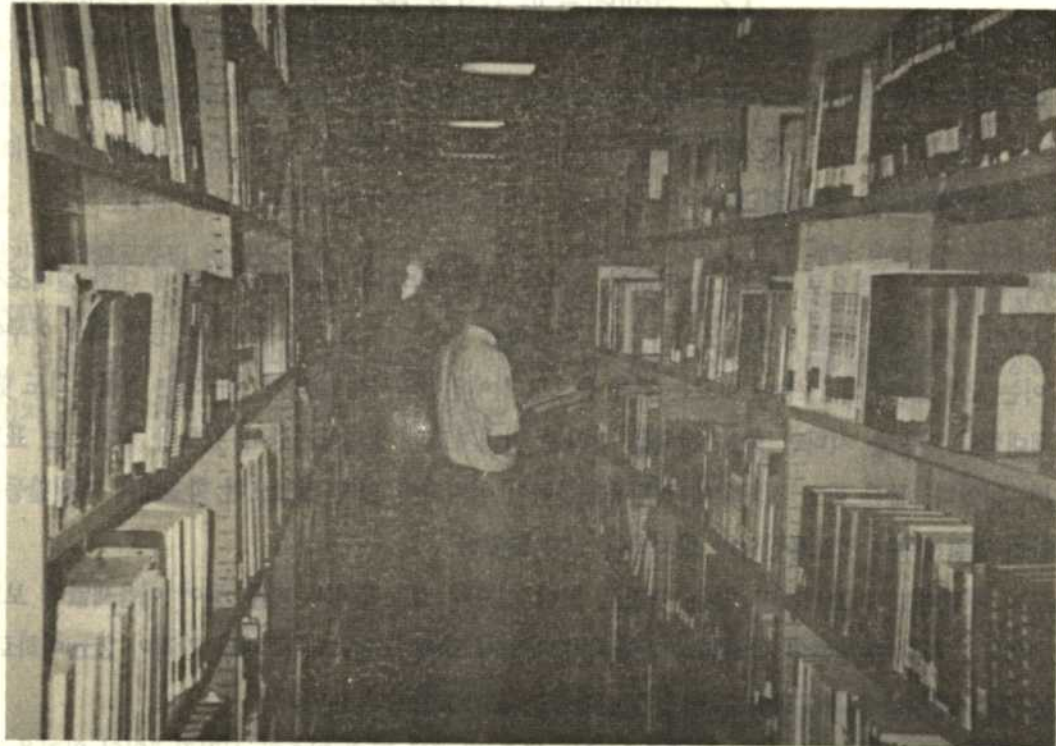
참고 열람실의 열람단, 넓은 곳은 93~93.5cm이며 좁은 곳은 75~76cm이다.

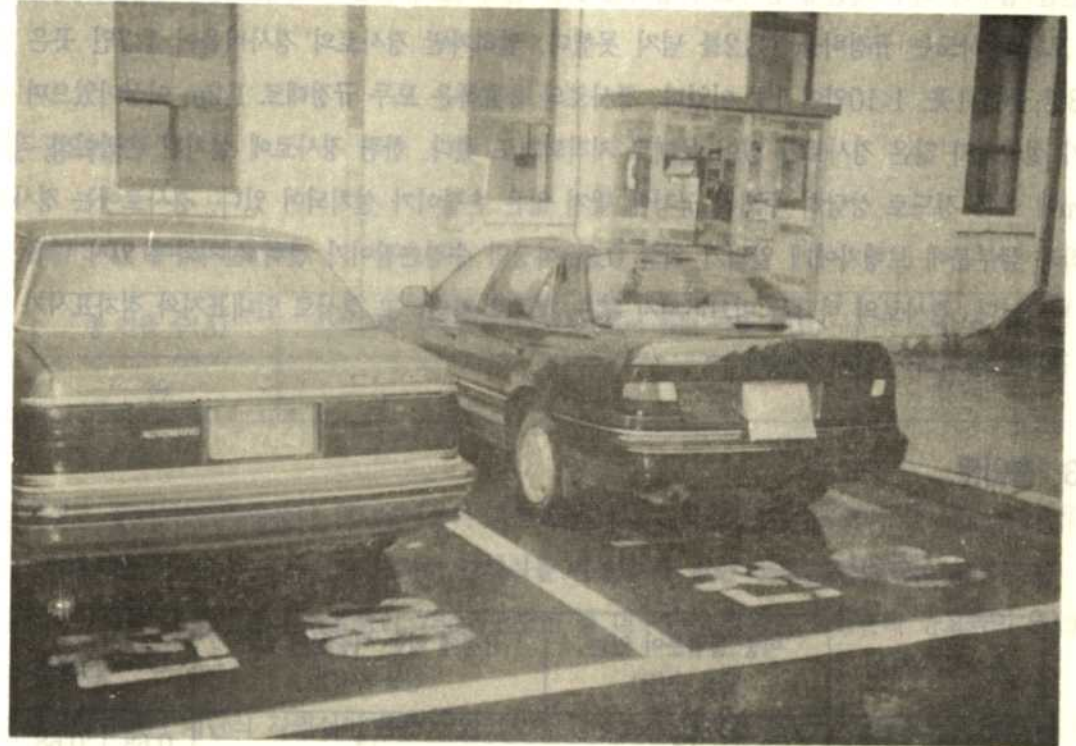
건물 옆 주차장에는 장애인 표지판이 있으나 자동차 밑으로 '교수전용'이라는 글씨가 있고 출입구 옆에 7cm의 단차가 눈에 띈다.

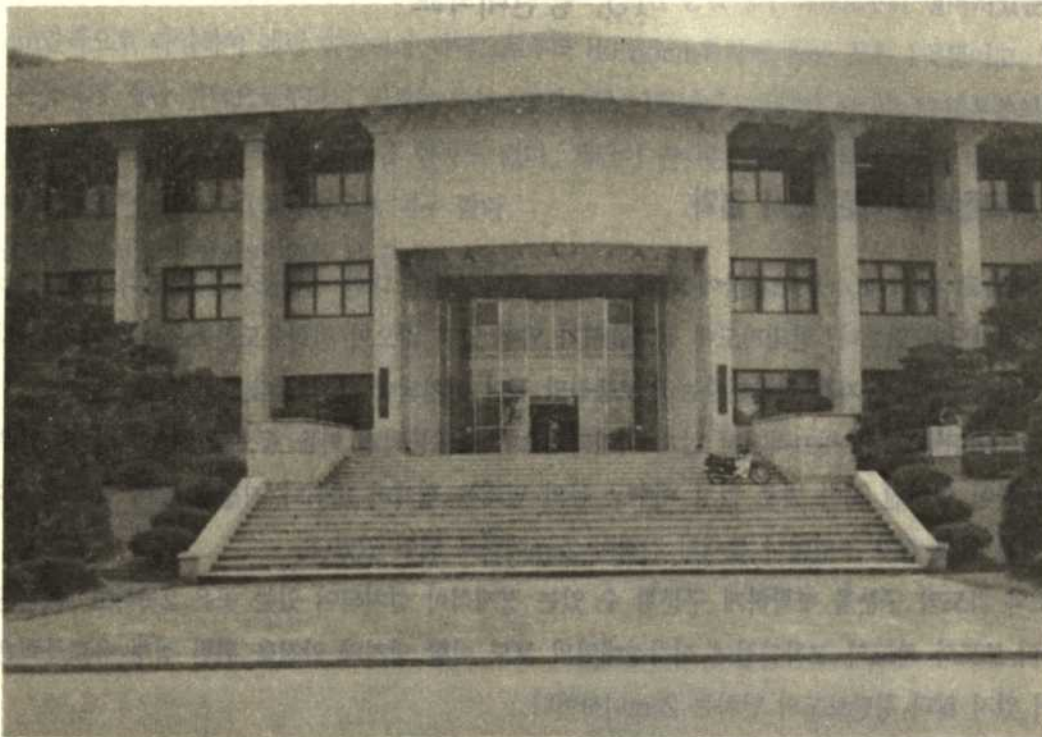
본관 건물, 계단 때문에 반 바퀴 돌아가야한다.

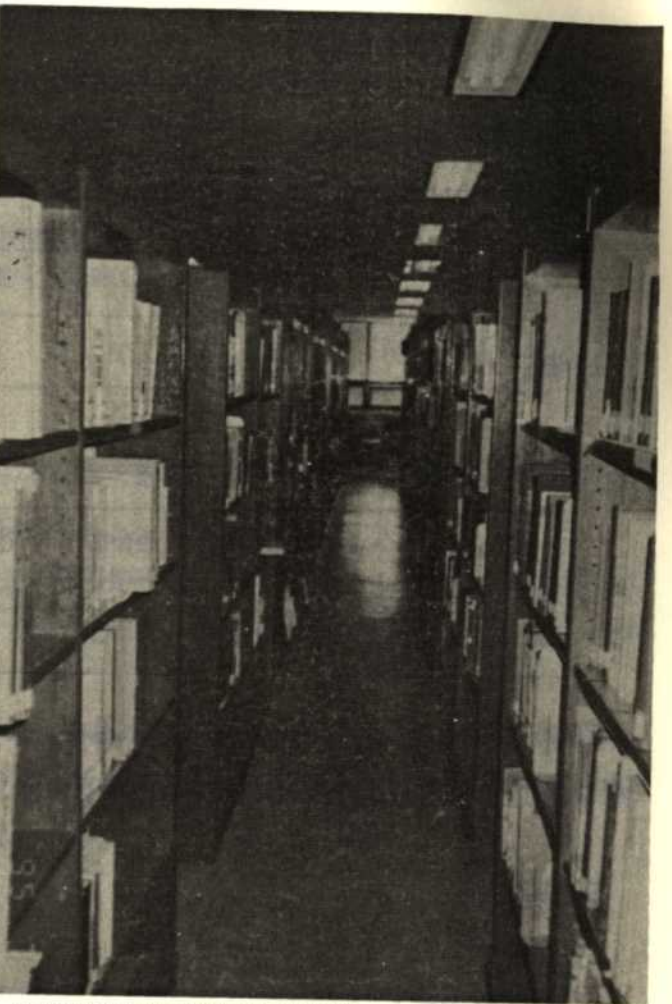
자료실 사이 사이가 좁처럼 드나들기 어렵다.
