3. 경희대학교 (수원캠퍼스)

1. 학교 전체에 대한 조사 결과

4. 고려대학교 (서울캠퍼스)

5. 고려대학교 (서창캠퍼스)

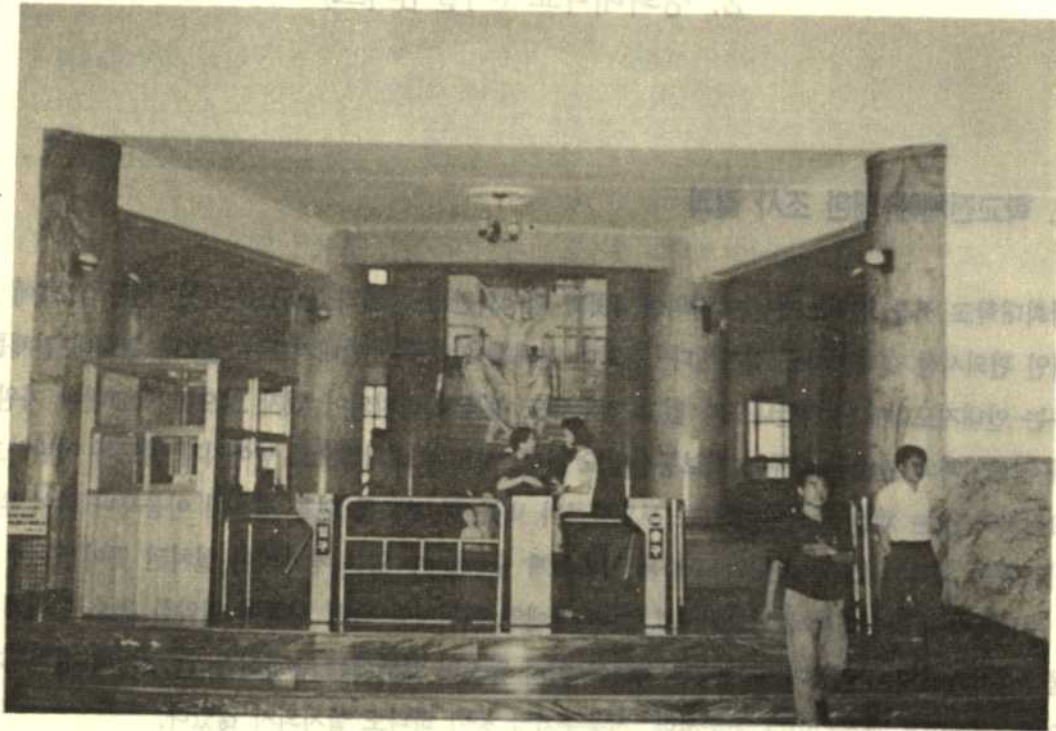
도서관 입구에 있는 3개의 계단이 장애인의 이용을 제한하고 있다.

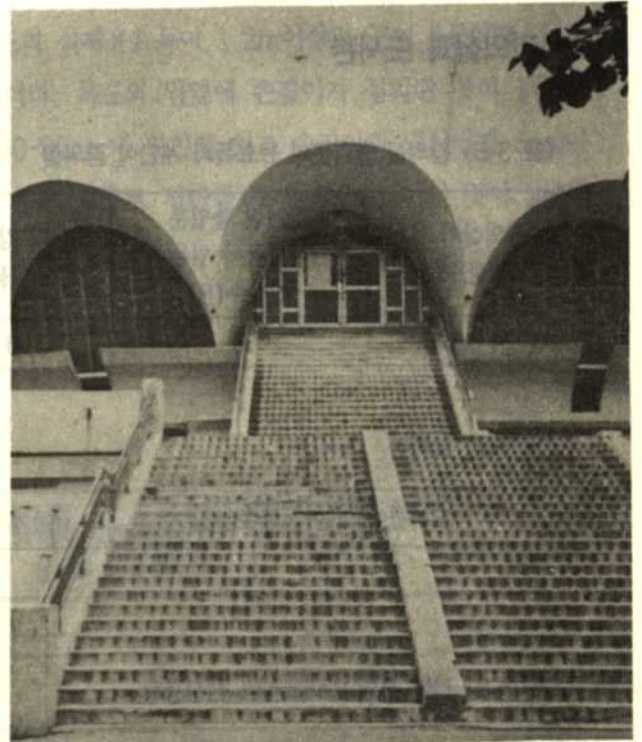
크라운관(공연장) 1층 음대. 계단 중앙에서 오른쪽으로 꺾어지면 학생회관.

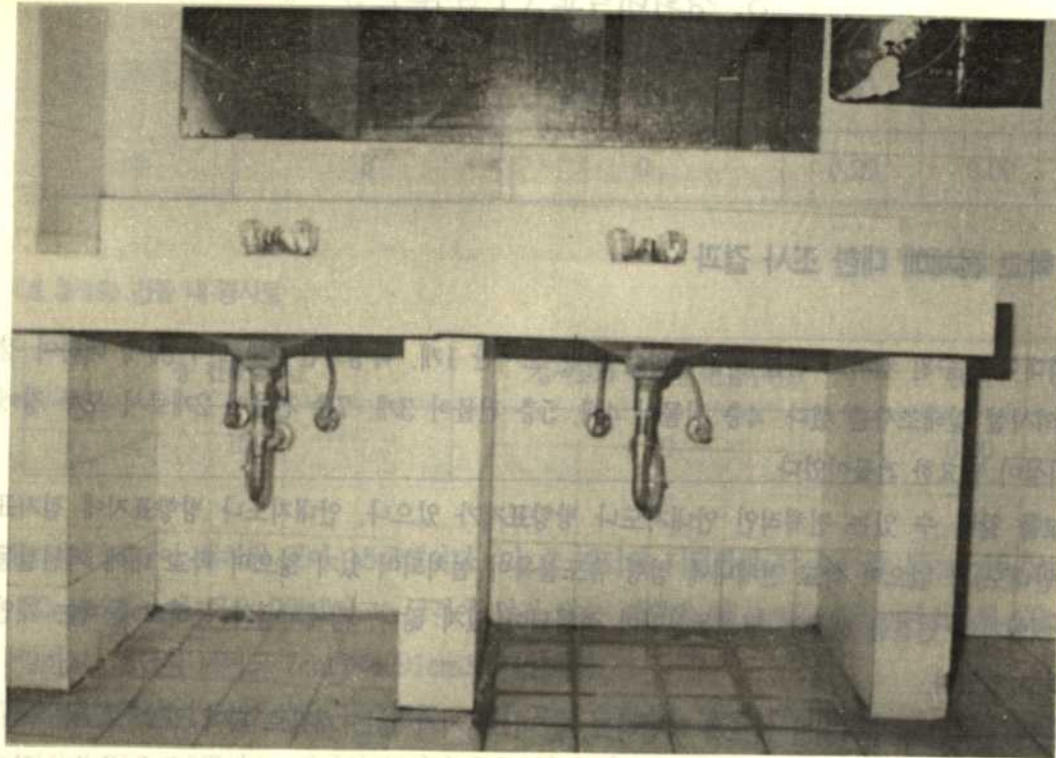
자연과학대학 세면대, 휠체어가 전혀 들어갈 수 없게 되어 있다. (중랑과 양끝간의 폭이 70cm)

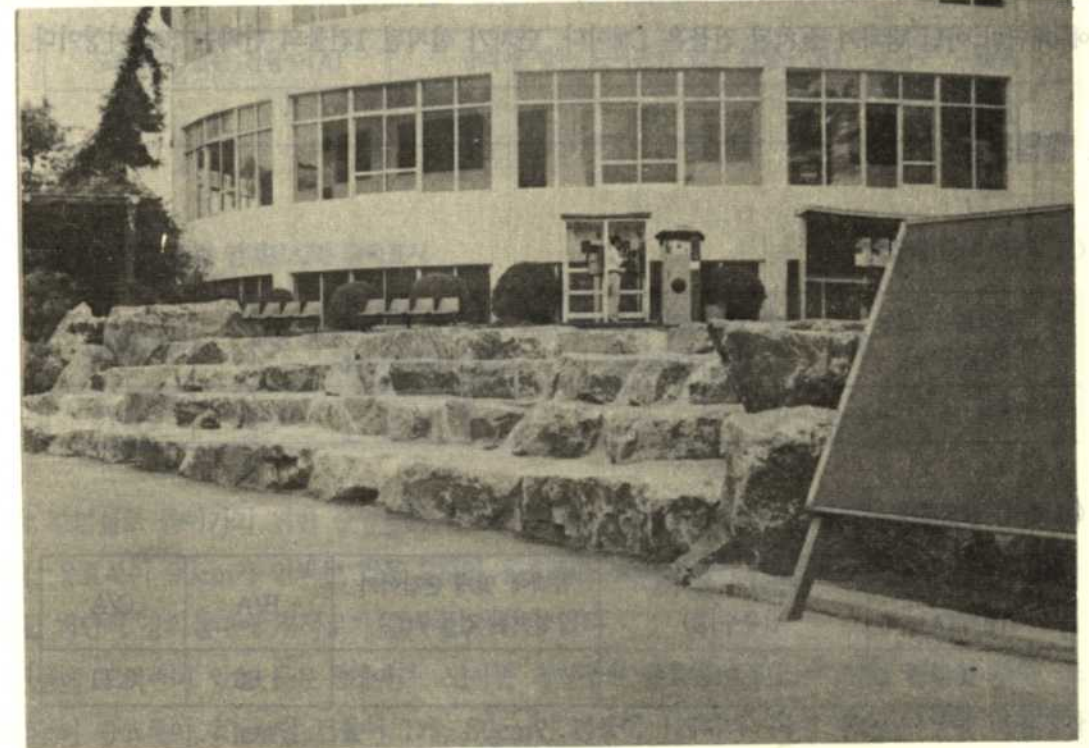
모양은 좋으나 계단높이가 약 30cm. 단지 4개의 총계지만 손잡이가 없어 이용하기가 매우 불편하다.

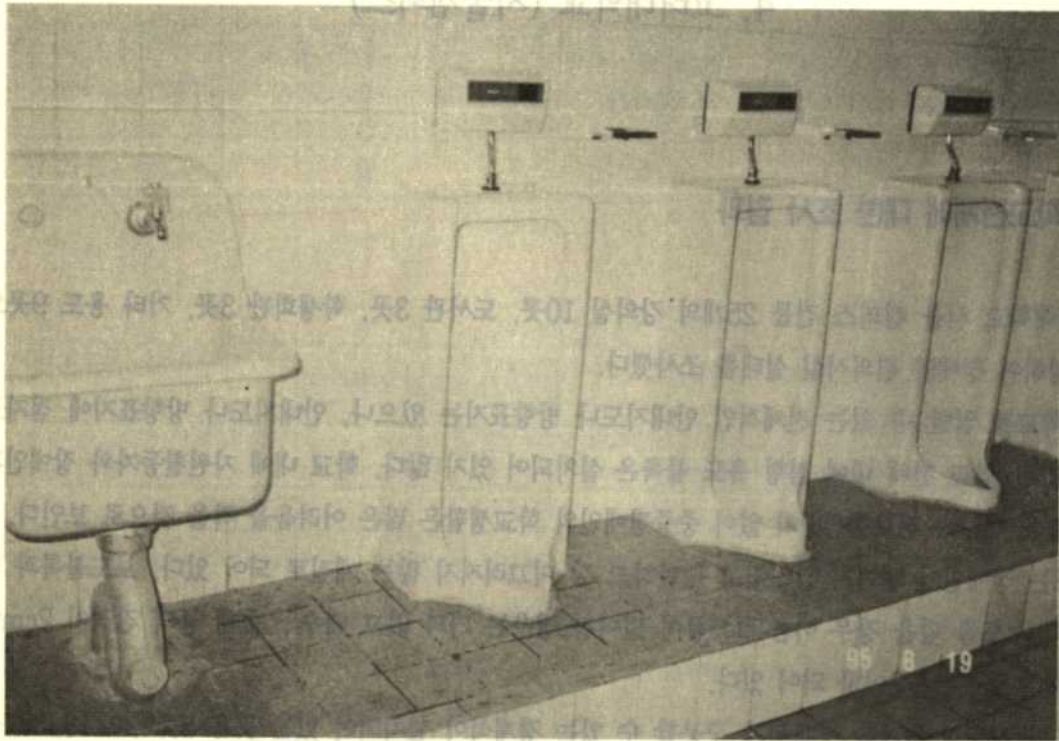
홍보관 화장실, 턱이 25cm나 된다.

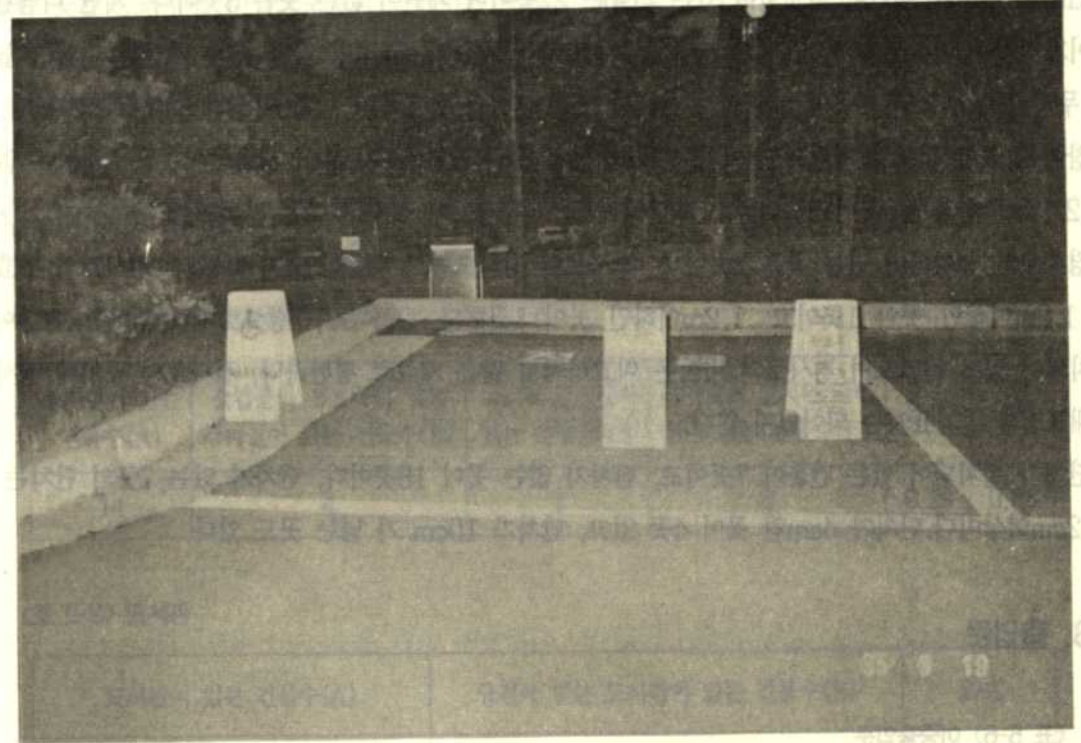
주차장, 장애인 전용이 있으나 외빈 전용으로 전용되고 있음.

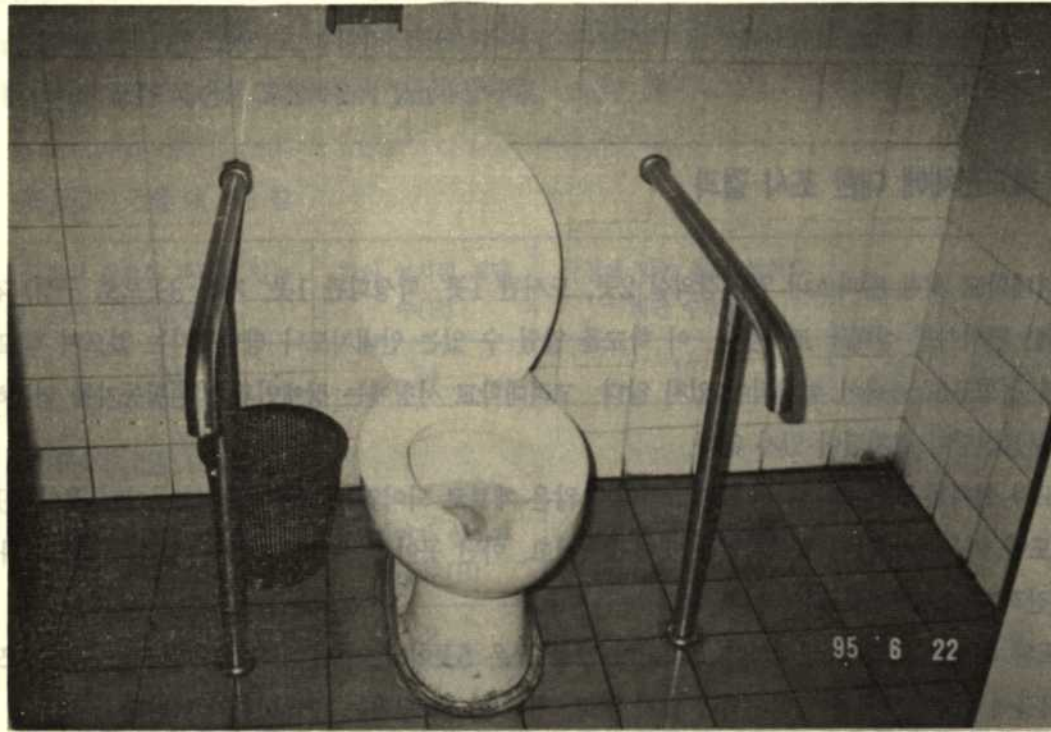
장애인 전용 화장실, 유일하게 1개 있다.

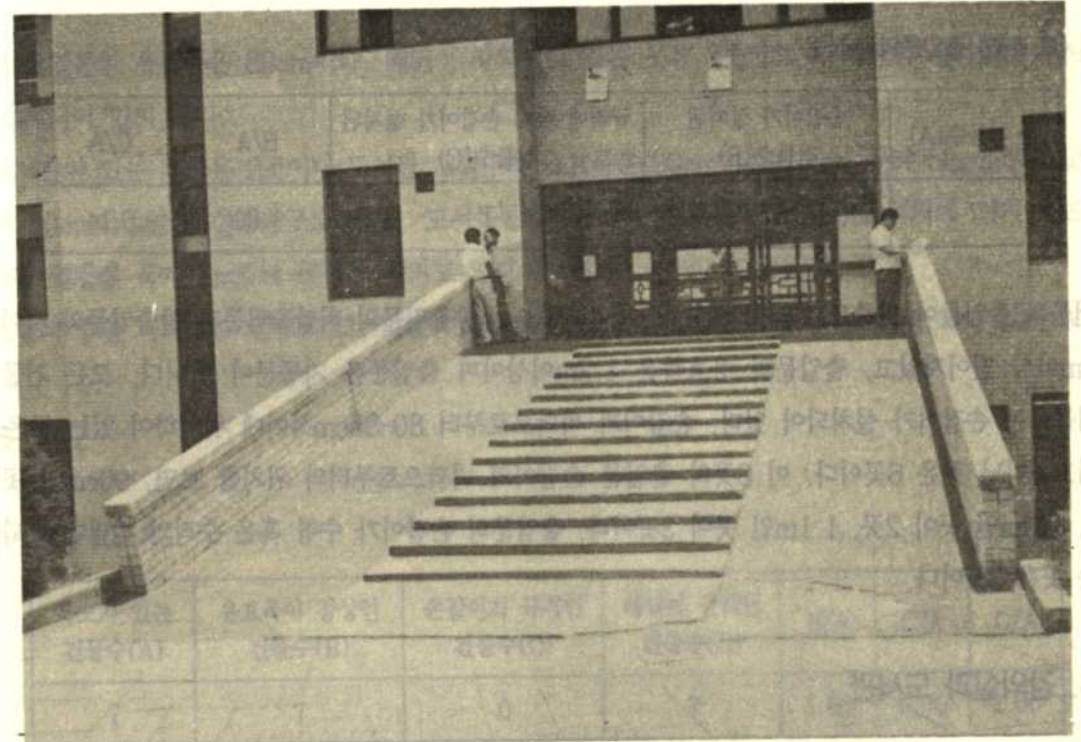
후면 입구, 건물 2층으로 연결되는 경사도가 있다.

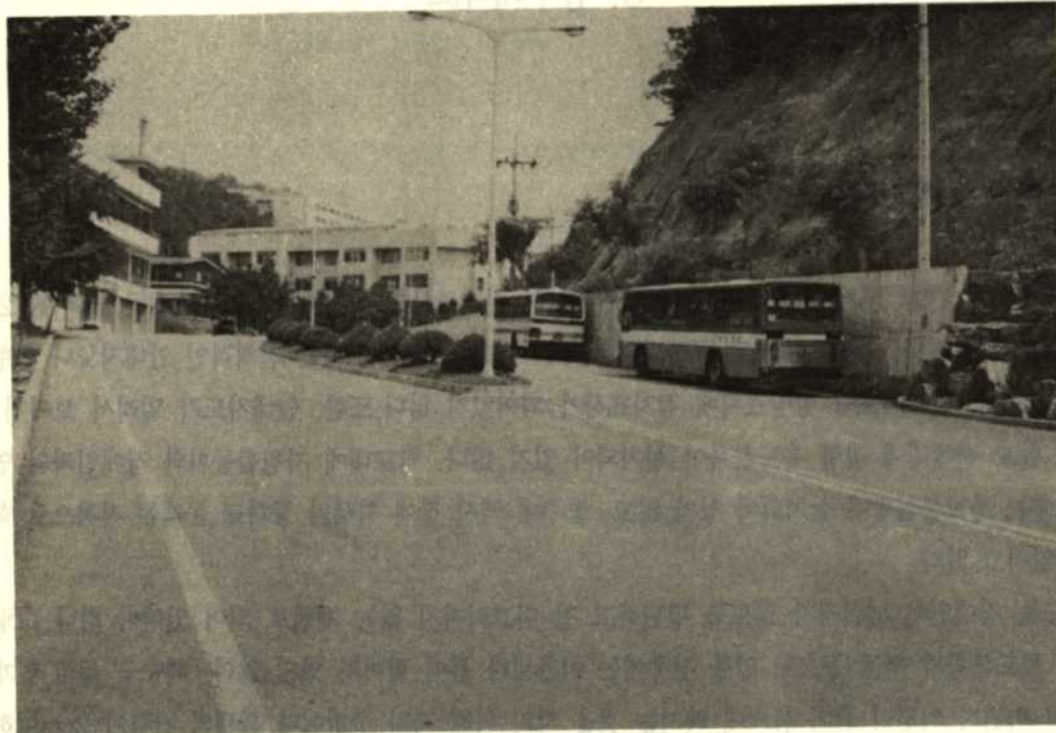
학교 정문에서 본 건물로 들어가기 위한 진입로다. 차도와 보도의 경계선만 표시 되어 있을뿐 실질적인 안전 대책은 마련되어 있지 않아 지나다니는 차들로 인해 위험하다.

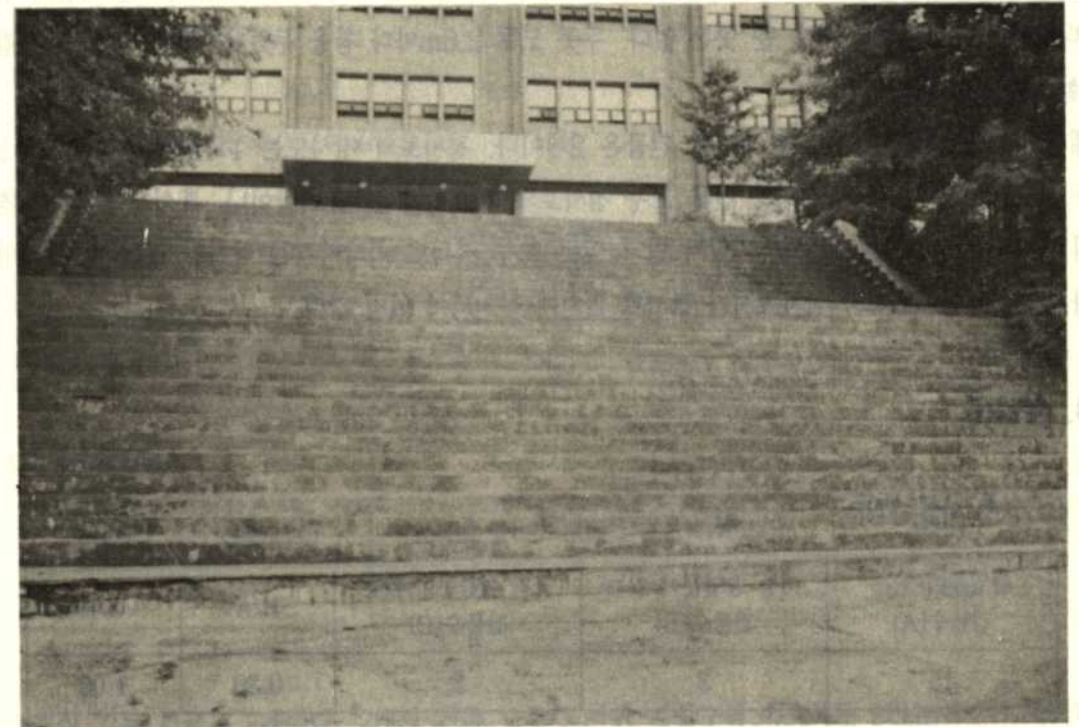
학생들이 주로 이용하는 중앙도서관 입구의 계단이다. 사진에는 나오지 않았지만 보이는 계단 위로 상당한 계단이 또 있다. 학교에서 이 계단의 경사도가 가장 심해 학생들이 힘들어 이 계단을 오른다. 심지어는 이 때문에 이용을 꺼리기도 한다.

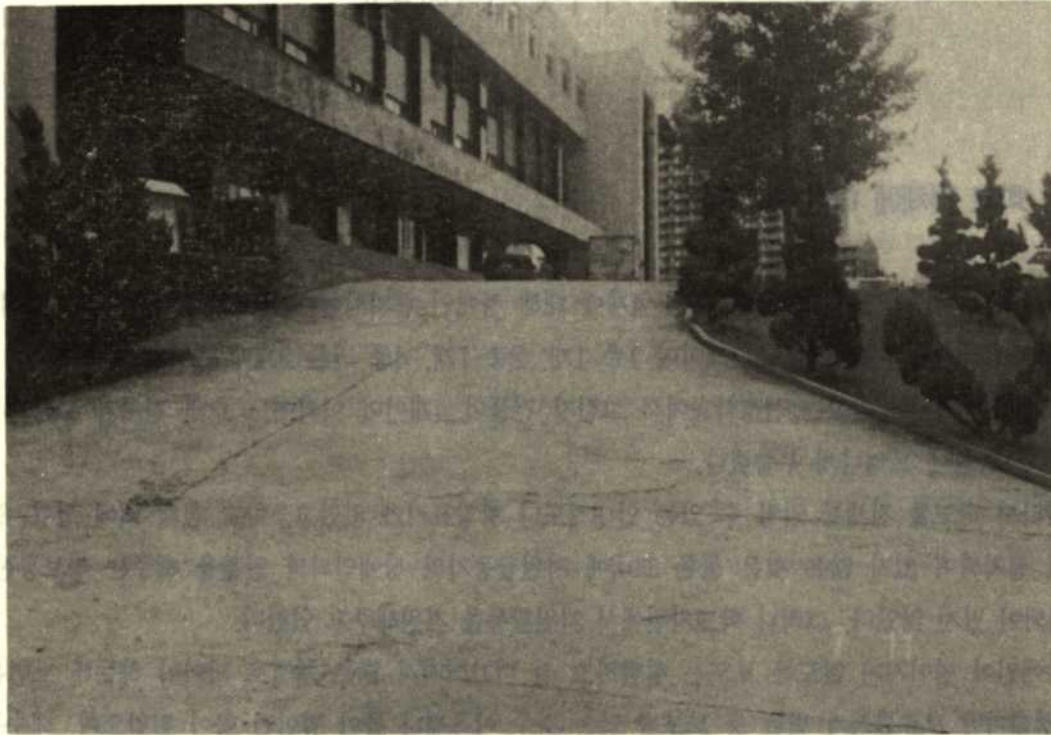
학교 정문에서부터 계속 경사로로 되어 있다.

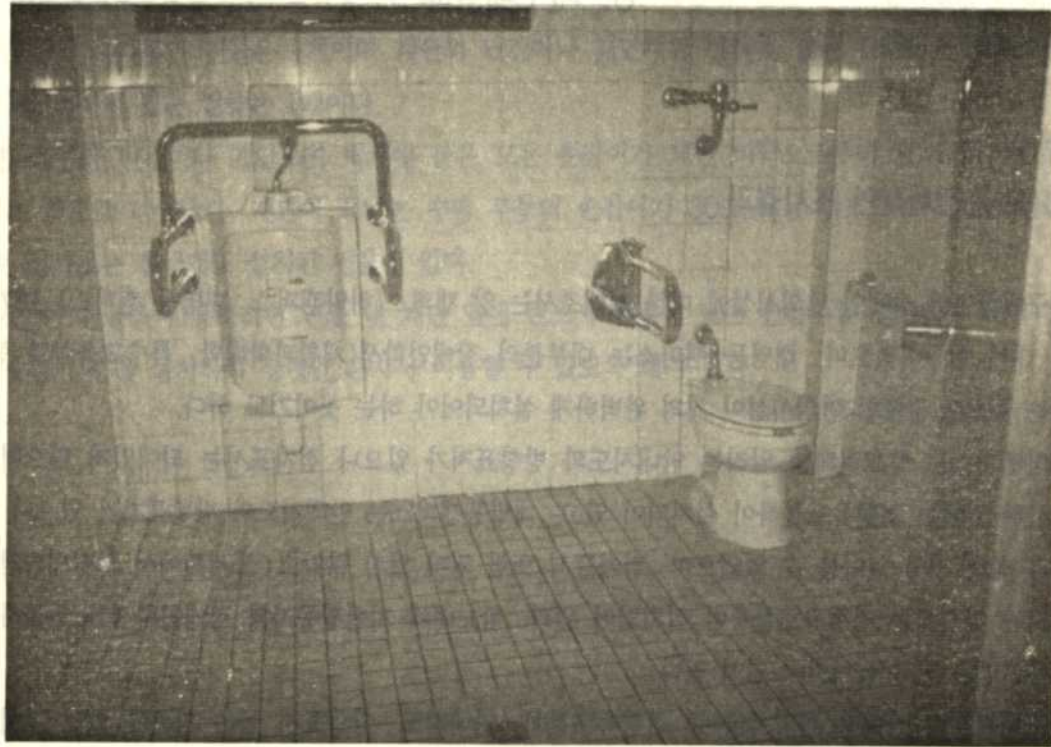
본관 장애인 전용 남자 화장실 내부.

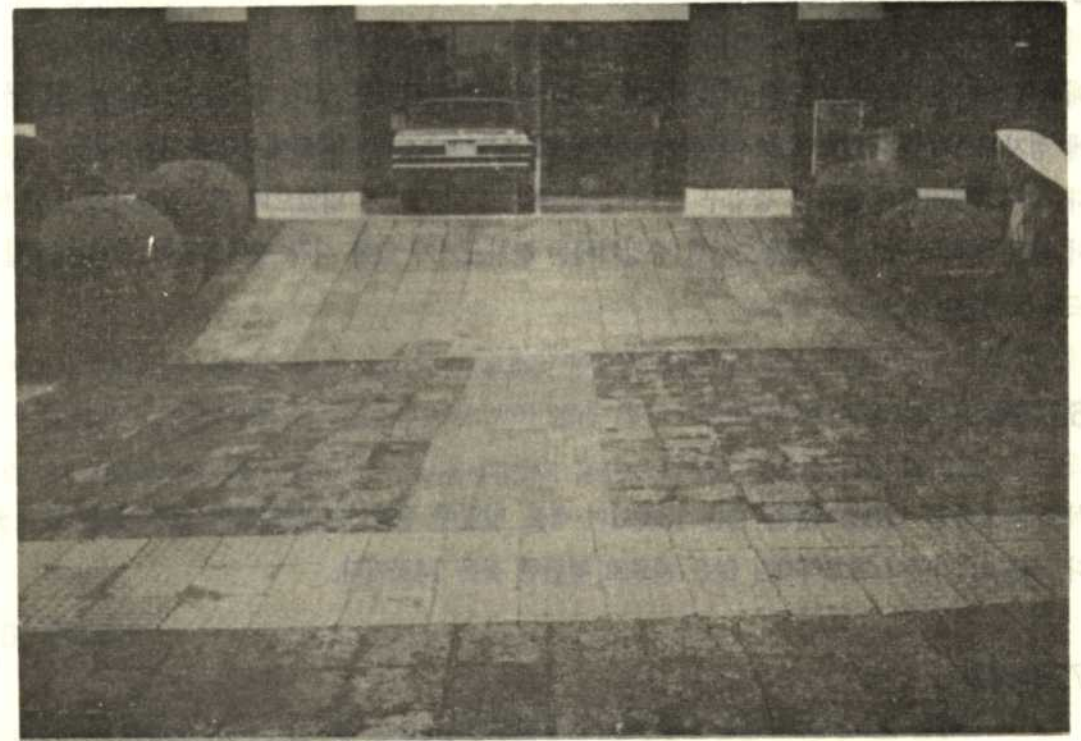
점자도서관 출입구 유도블럭.
